Linee Guida per la tutela dei rondoni nell'ambito degli interventi edilizi

***“Buone pratiche
per una architettura
amica della natura”***

Queste Linee Guida sono frutto di un lavoro collettivo realizzato nell'ambito del Progetto SOS Rondoni, promosso da Progetto Natura Onlus e supportato da Fondazione Cariplo.

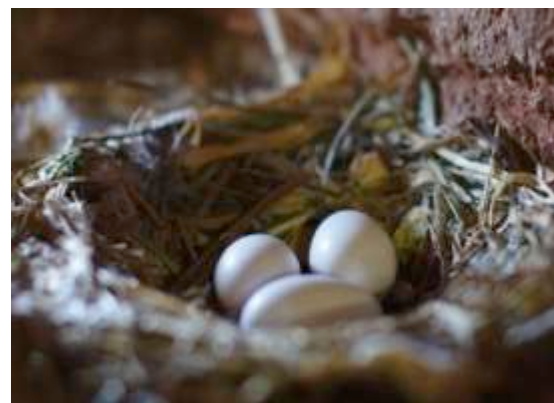
Fig.13: nido di Rondone comune

Costruiscono il nido all'interno di cavità, fessure o nicchie di edifici storici e moderni. Il nido è costituito da saliva impastata con materiali raccolti in volo, frammenti vegetali, piume e anche plastica. Nei rondoni entrambi i sessi collaborano alla costruzione del nido e all'allevamento dei nidiacei.

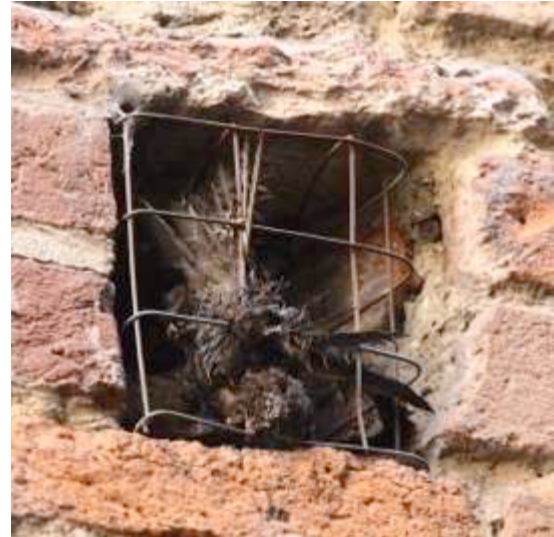
Fig.17: San Satiro - MI, chiusura buche pontaaie con rete metallica

Le pratiche più invasive per la tutela dei rondoni sono la chiusura delle buche pontaaie, per impedire l'accesso ai piccioni, che con l'accumulo di guano rovinano gli edifici storici e la chiusura dei sottocoppi con pettini para passero o chiudendone l'ingresso con la malta.

Le operazioni di muratura delle buche, oltre a cancellare la colonia, rischiano di diventare una trappola mortale per i rondoni che, se all'interno per la cova, tendono a non scappare rimanendo murati vivi.

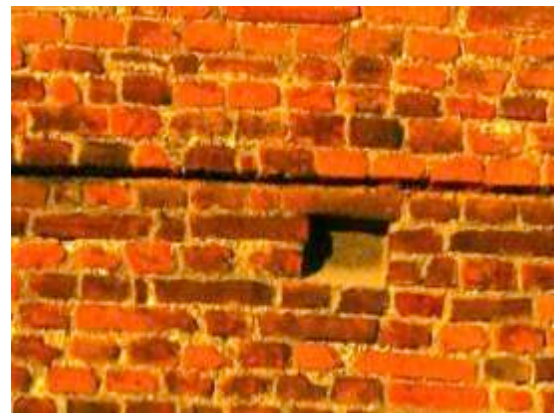
Fig.18: S. Maria alla Fontana – MI, muratura delle buche pontaaie

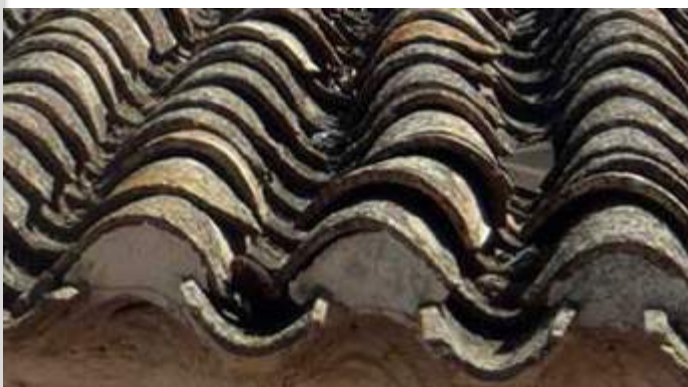
Fig.19: S. Vittore al Corpo – MI, coppi chiusi con malta

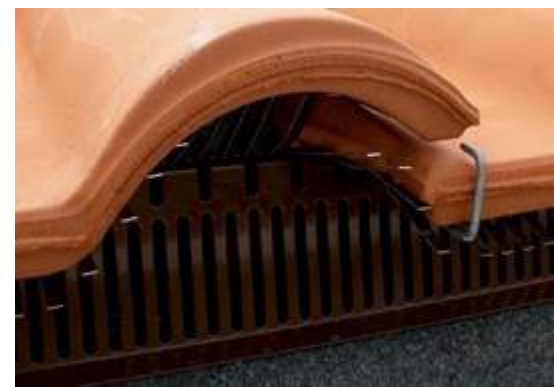
Fig.20: pettini para passero su coppo

La drastica riduzione delle popolazioni di passero nelle città italiane (c.a. 50% della popolazione totale italiana, dati LIPU) e i sistemi di isolamento attualmente utilizzati nei rifacimenti delle coperture, rendono possibili interventi che prevedano, a seconda dei casi, la **totale eliminazione** o l'**arretramento** dei **pettini para-passero**, tutelando anche nel post intervento, le colonie di rondoni.

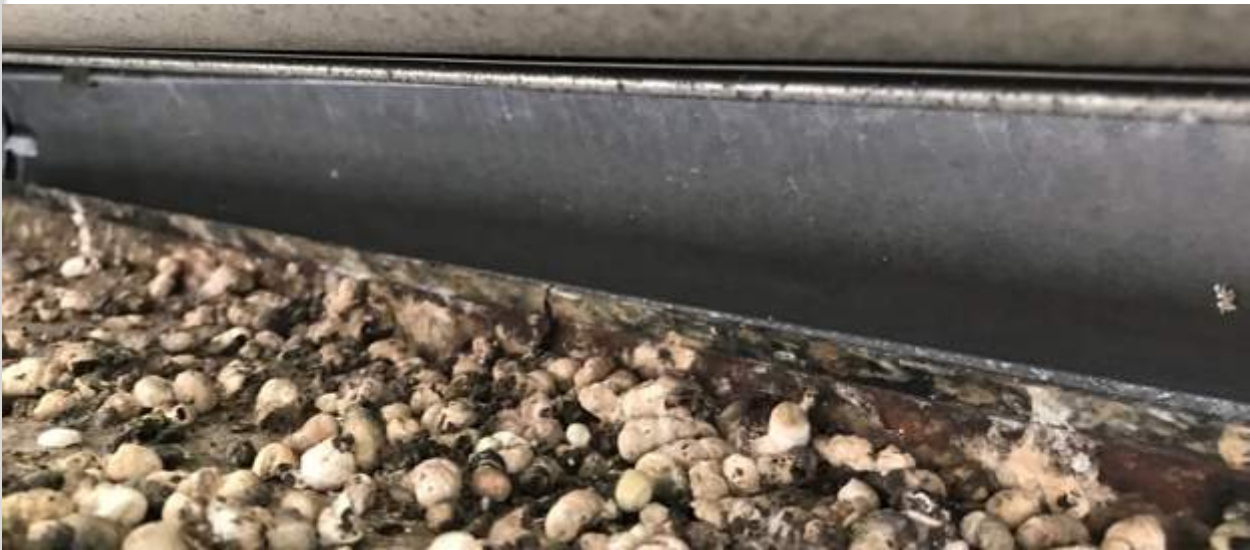
Fig.22: escrementi di Rondone pallido in un cassonetto delle tapparelle

- 2) Nel caso di rifacimenti o demolizioni, o nella conversione di appartamenti ad uffici, i cassonetti delle tapparelle possono venire eliminati, rendendo necessario di compensare la perdita dei nidi.

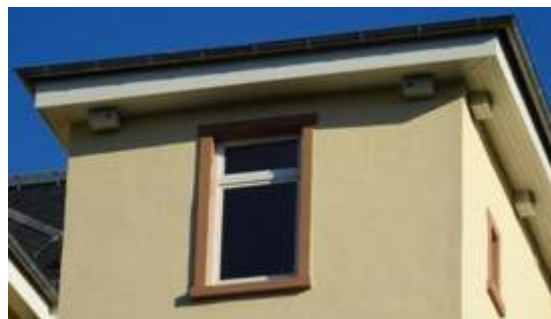
Fig.36: Francoforte – cassette nido esterne

Il progetto finalizzato alla tutela dei rondoni, dal 2006 ha creato 3073 siti riproduttivi, 1574 costituiti da cassette nido posizionate sulle facciate dei palazzi, 1499 da cassette inglobate nelle facciate.

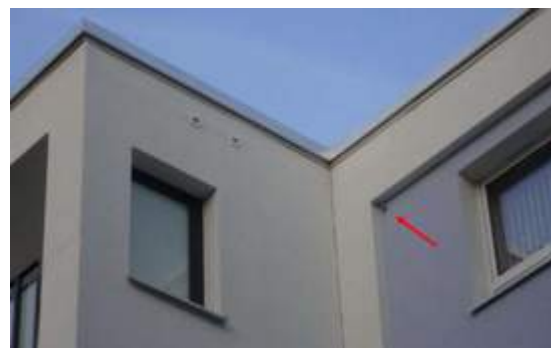
Fig.37: Francoforte – cassette nido interne

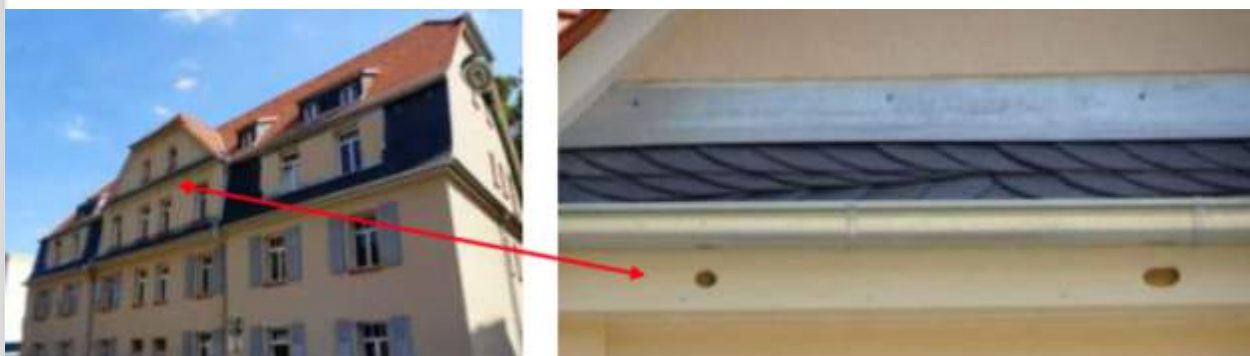
Fig.38: Francoforte – cassette nido interne alla facciata

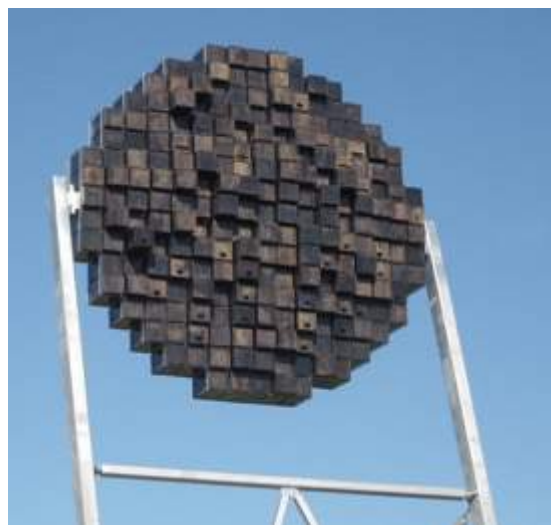
Numerose sono in Inghilterra le torri per rondoni, come la torre di Cambridge, installazioni atte a favorire la riproduzione dei rondoni e a sensibilizzare il pubblico sul tema.

Fig. 41: Cambridge – torre per rondoni

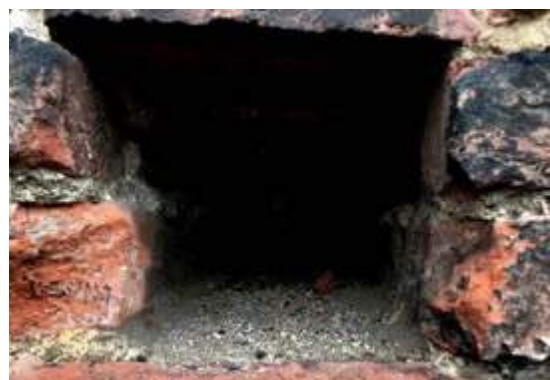
Le buche pontai rappresentano un elemento architettonico molto importante per la riproduzione dei rondoni, specie per il rondone comune. A Milano gli edifici con buche pontai sono in genere di natura monumentale soggetti ai vincoli di tutela ai sensi del D.lgs. N. 42/2004.

Fig.52: buche pontai "grandi"

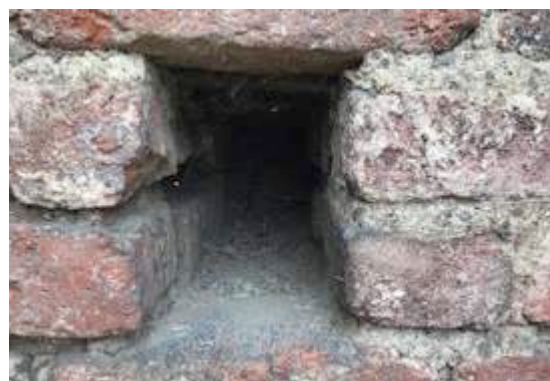
Fig.53: buche pontai "piccole"

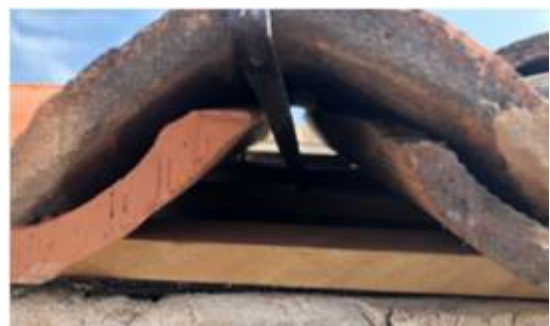
Tradizionalmente il primo corso di coppi era murato per evitare lo slittamento. In generale questo tipo di tegola è stato utilizzato per falde con pendenze al di sotto del 35% per evitare lo scivolamento/slittamento degli elementi; Attualmente si utilizzano fermacoppi metallici.

Fig.54: gancio ferma coppo centrale

Un altro aspetto costruttivo che può rappresentare un problema per i rondoni, perché impedisce l'accesso al sottocoppo, è il **metodo di fissaggio della prima fila di coppi**. Un sistema tradizionale ancora oggi utilizzato è infatti un gancio centrale che occlude l'accesso alla cavità utilizzata per nidificare.

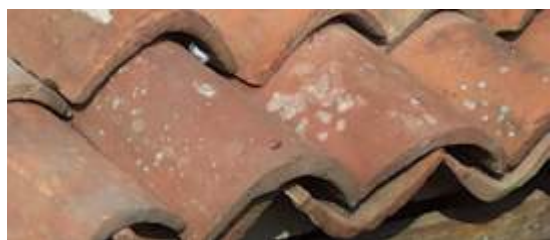
Le coperture a coppi senza grondaia sono presenti là dove il libero defluire delle acque piovane non arrechi problemi ai passanti.

Fig.55: coppi senza grondaia

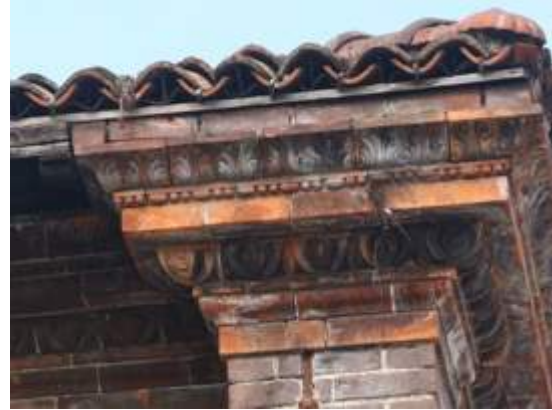
Fig.56: Castello Sforzesco - MI, coppi senza gronda

L'accesso ai sottocoppi avviene di norma attraverso la prima fila di coppi, ma in presenza di discontinuità o spostamenti di coppi che creano fessurazioni, riescono ad accedere ai sottocoppi anche dalle altre file.

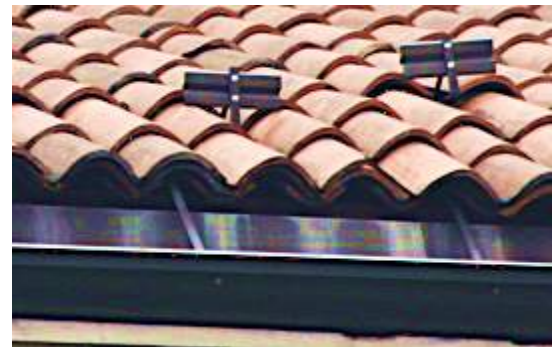
Fig.57: coppi con gronda

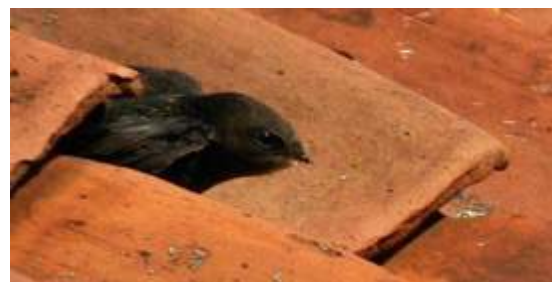
Fig.58: accesso al nido da una fila di coppi interna

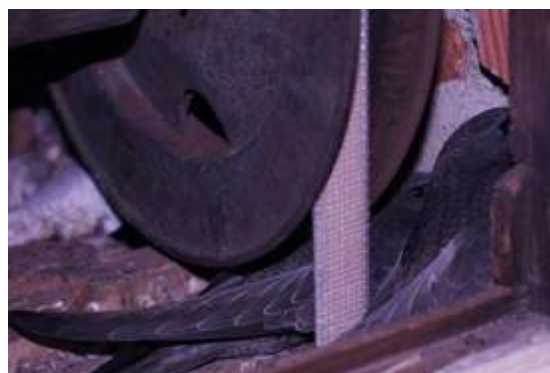
A Milano i rondoni pallidi sembrano essersi specializzati, per costruire il nido, ad utilizzare i cassonetti delle tapparelle che contengono l'alloggiamento dell'avvolgibile sull'albero di movimentazione, tanto che l'81 % delle 49 colonie individuate, utilizza queste strutture.

Fig.59: rondone pallido in un cassonetto delle tapparelle

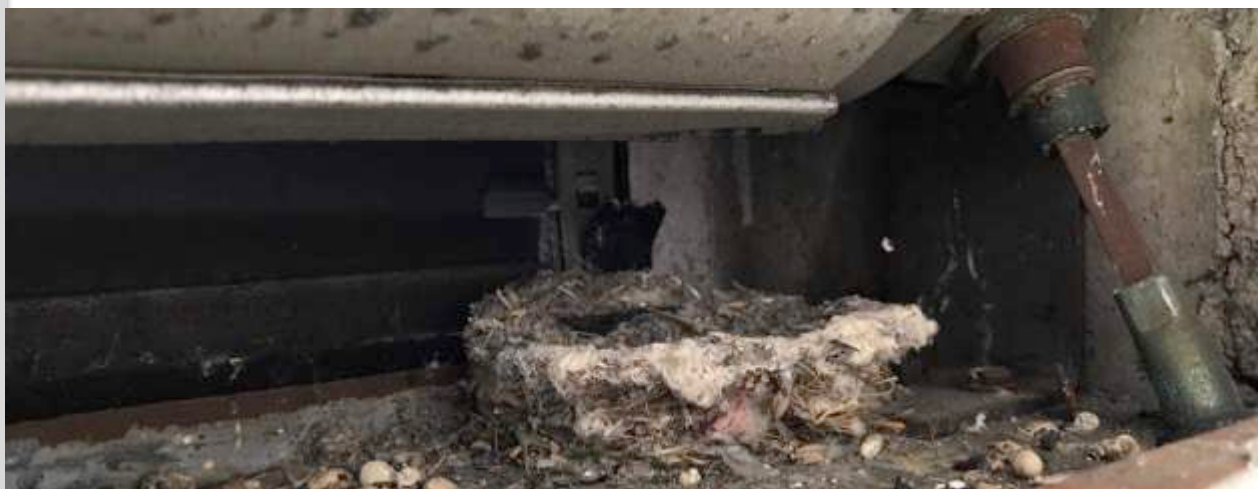
Nonostante gli spazi angusti, i nidi vengono posizionati in modo che anche quando la tapparella è completamente avvolta, quindi occupa il maggior volume nel cassonetto, il nido e il suo contenuto non vengano schiacciati e ci sia spazio per il movimento di adulti e nidiacei.

Fig.60: nido di rondone pallido in un cassonetto delle tapparelle

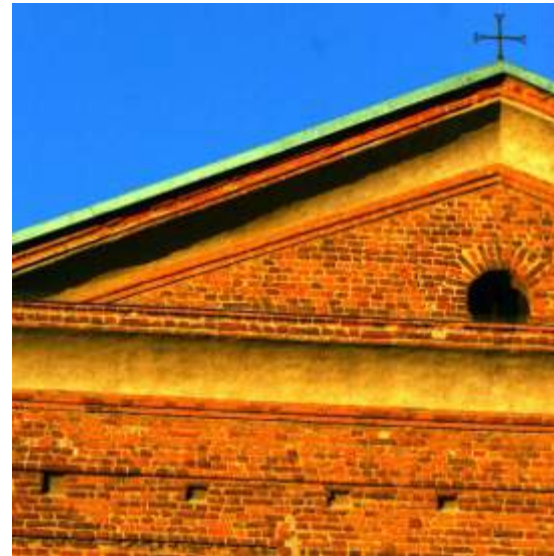
Le buche puntaie vengono chiuse tramite delle grate metalliche o tramite cementificazione per impedire l'accesso ai piccioni. A Parma è stato osservato l'uso di aghi anti piccioni che possono ferire i rondoni.

Fig.61: S. Maria alla Fontana - MI, buche puntaie murate

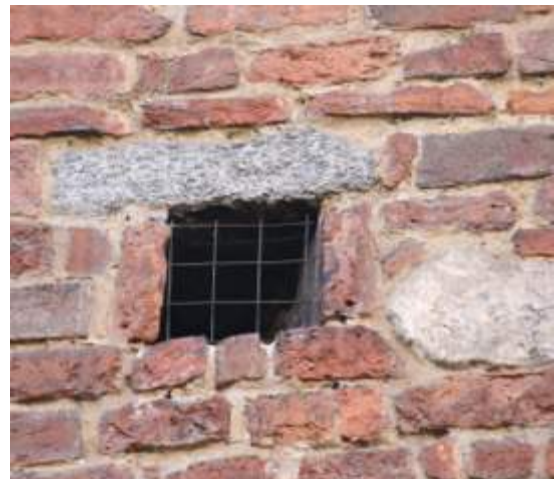
Fig.62: S. Sepolcro - MI, buche puntaie chiuse con rete metallica

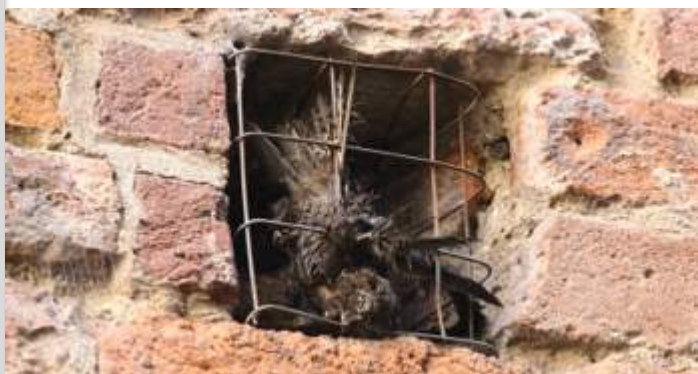
Per impedire l'accesso ai piccioni, vengono utilizzate anche delle **reti metalliche** a maglia 5x5 cm, che non impediscono l'accesso ai rondoni ma possono causarne episodi di mortalità.

Questa situazione caratterizzava le buche pontai del campanile della Chiesa di S. Maria presso San Satiro prima che la colonia venisse messa in sicurezza, ma caratterizza anche una colonia di Rondone pallido che nidifica tra le statue della facciata di Palazzo Marino, esponendo gli individui al rischio di rimanere incastrati.

Fig.63: San Satiro - MI, buche pontai chiuse con rete metallica a maglia 5 x 5 cm

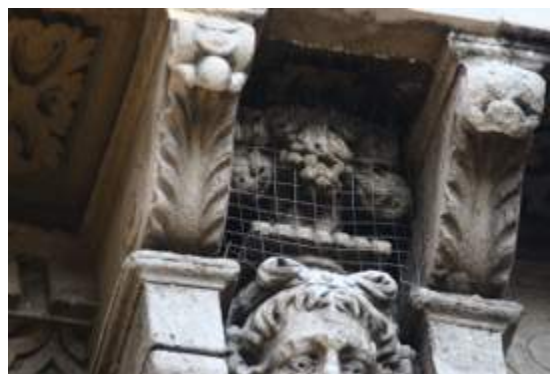
Fig.64: Palazzo Marino – MI, nidi rondoni pallidi chiusi con rete metallica maglia 5x 5 cm

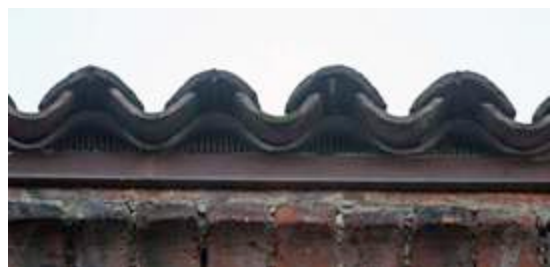
I **coppi** rappresentano la tipologia architettonica più utilizzata dal rondone comune per nidificare a Milano. La tendenza attuale nei rifacimenti delle coperture è di occludere l'accesso alla prima fila di coppi con dei pettini para passero, incidendo negativamente anche sulle popolazioni di rondoni, che in un breve-medio periodo, potrebbero subire dei cali consistenti. Esempi di tetti a coppi con para passero si trovano sulla Rotonda della Besana o su alcuni tetti dell'Università Statale in via Festa del Perdono

Fig.65: Università Statale Festa del Perdono - MI. Coppi chiusi da rete para passeri

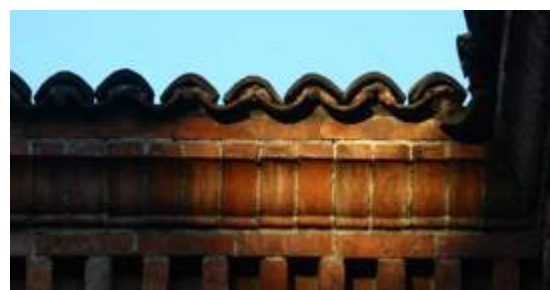
Fig.66: Università Statale Festa del Perdono – MI. Coppi chiusi con malta

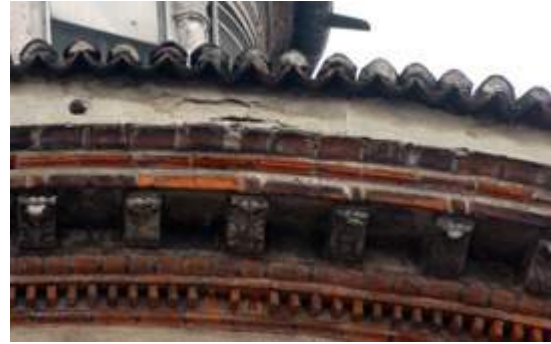
Un altro metodo per occludere l'accesso ai coppi, utilizzato specie nel passato, è l'utilizzo della malta di cui un esempio è presso la chiesa di San Vittore al Corpo. Questa tecnica oggi non è più utilizzata perché non permette l'areazione dei sottotetti.

Fig.67: San Vittore al Corpo – MI. Coppi chiusi con malta

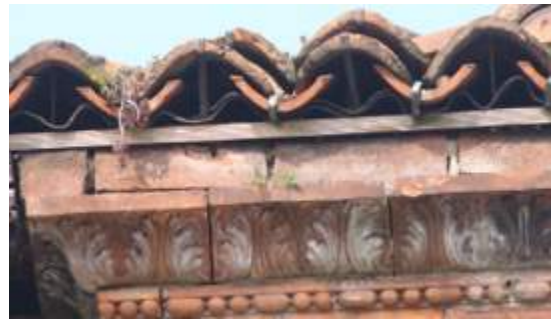
Fig.68: Castello Sforzesco - MI, ganci centrali ferma coppo

Problemi di conservazione: Il Castello Sforzesco ospita la colonia di rondoni comuni più grande di Milano (100 coppie). Tutti i nidi si trovano lungo le mura all'interno delle buche pontaaie, le quali ospitano anche la più importante colonia cittadina di taccole, oltre che Gheppio e Civetta. Nel caso di interventi sulle facciate, è necessario applicare la riduzione selettiva delle buche pontaaie come suggerito nelle linee guida e pianificare gli interventi in modo da non arrecare danno alla colonia.

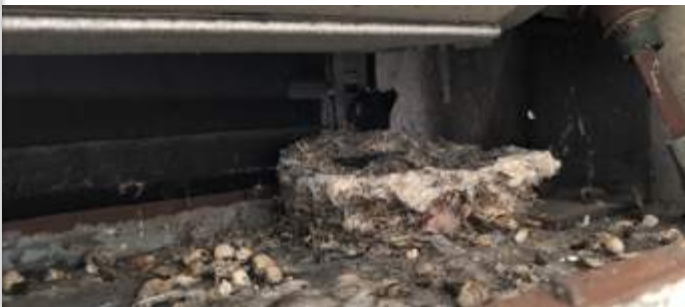
Fig.69: nido di rondone pallido in cassettono delle tapparelle

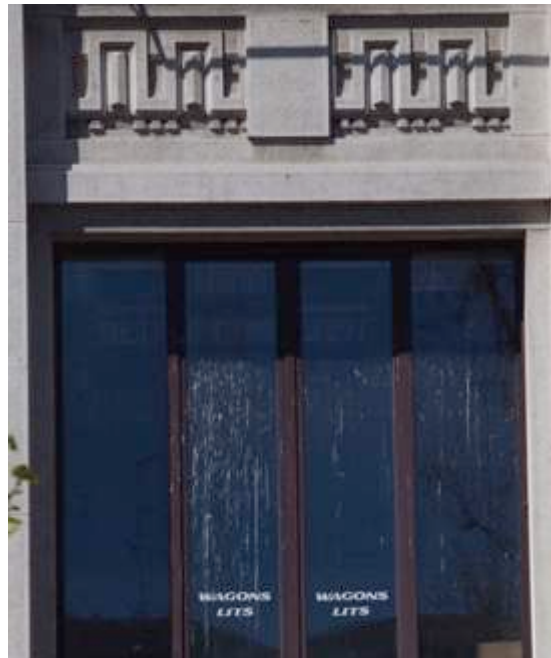
I **cassettoni delle tapparelle** rappresentano la tipologia di nidificazione che può creare alcuni problemi di convivenza tra cittadini e rondoni. Ciò si verifica nei casi in cui le deiezioni dei rondoni al nido, che sono prevalentemente secche, si accumulano sui davanzali o colano sui vetri imbrattandoli.

Fig.70: Stazione Centrale – MI, deiezioni sui vetri

Tra le colonie di Rondone pallido più a rischio di conservazione c'è quella presso le due facciate laterali della Stazione Centrale che con circa 30 coppie stimate, rappresenta una delle più consistenti di Milano. Un'altra colonia è quella presente in Piazza Affari, tra i palazzi della Borsa, palazzo Clessidra e palazzo di Intesa San Paolo, dove in quest'ultimo, i mezzi di dissuasione utilizzati sembrano aver allontanato la colonia.

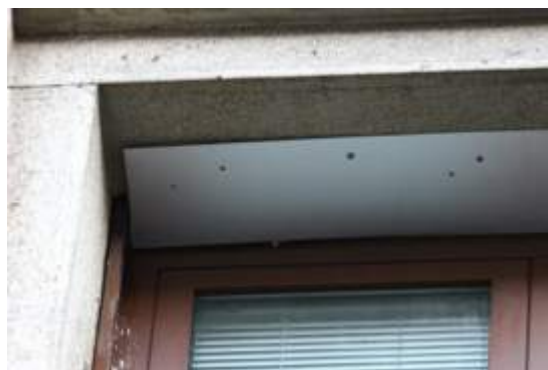
Nel tentativo di risolvere questa situazione, in alcuni edifici sono attuati metodi di dissuasione nel tentativo di allontanare i rondoni. Tali metodi tuttavia possono minacciare la persistenza delle colone di rondone pallido a Milano, dal momento che il 78% dei rondoni pallidi nidificanti utilizza i cassonetti delle tapparelle.

Fig.71: Stazione Centrale, chiusura degli accessi ai nidi

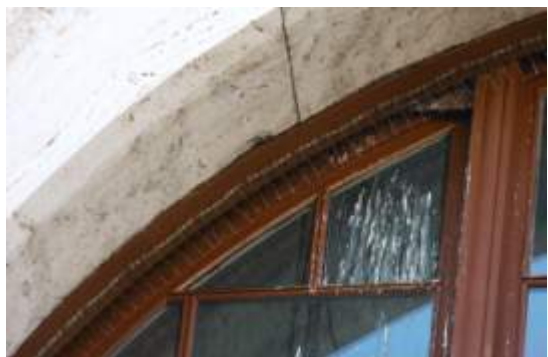
Fig.72: Palazzo della Borsa, aghi anti piccione

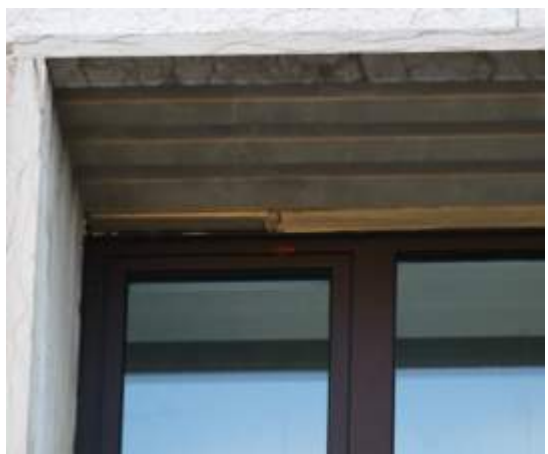
Fig.74: Piazza Affari, chiusura accessi ai nidi

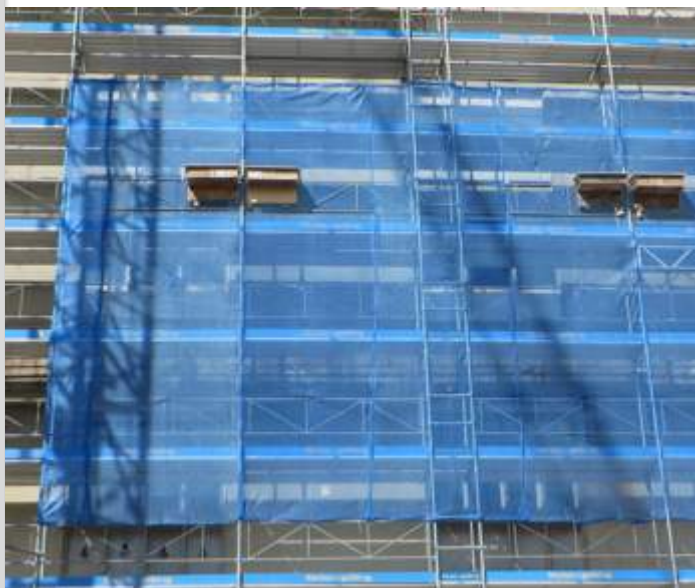
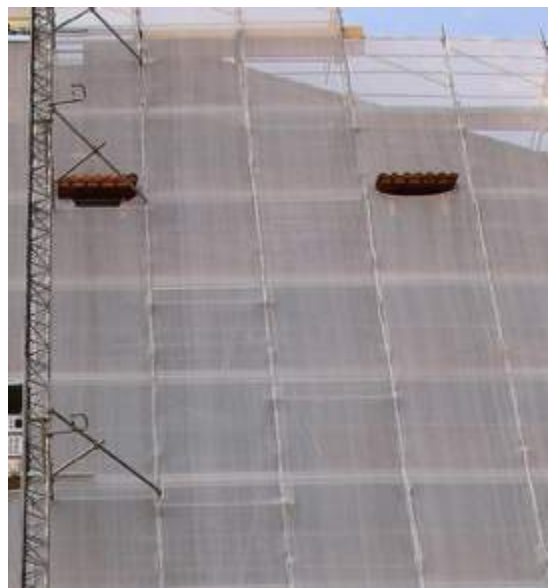
Fig.78: Cassette nido provvisorie, Zurigo

Fig.79: Cassette nido provvisorie, Francoforte

In generale le cassette sono dei parallelepipedi in compensato marino trattato per essere impermeabile e ospitano da 3 a 5 vani nido.

Qualora per motivi di urgenza e indifferibilità non sia possibile pianificare il cantiere al di fuori del periodo riproduttivo dei rondoni, si possono posizionare, esternamente ai ponteggi, delle **cassette nido provvisorie**.

Le cassette nido provvisorie da posizionare all'esterno dei ponteggi vanno collocate il più possibile in prossimità dei nidi occlusi dai teloni.

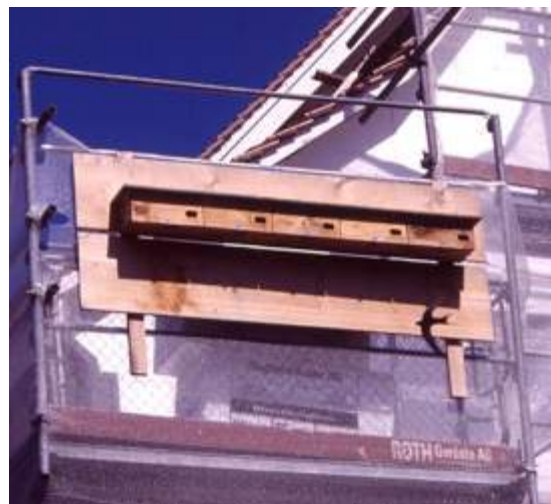
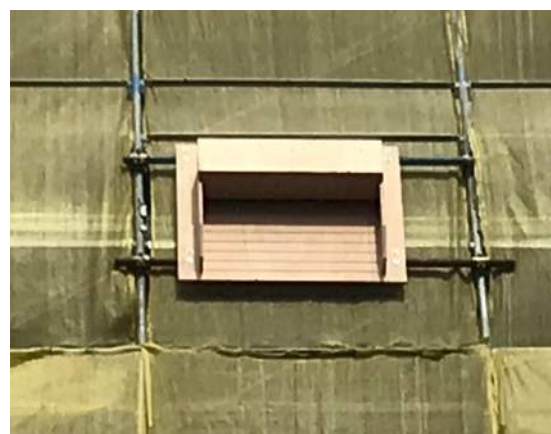
A Milano nell'ambito di SOS rondoni sono state sperimentate con successo cassette nido a imitazione di cassonetti di tapparelle (progetto M. Ferri).

Fig.80: Cassette nido provvisorie, Zurigo

Fig.81: Cassette nido provvisorie a imitazione di cassonetti di tapparelle, SOS Rondoni MI

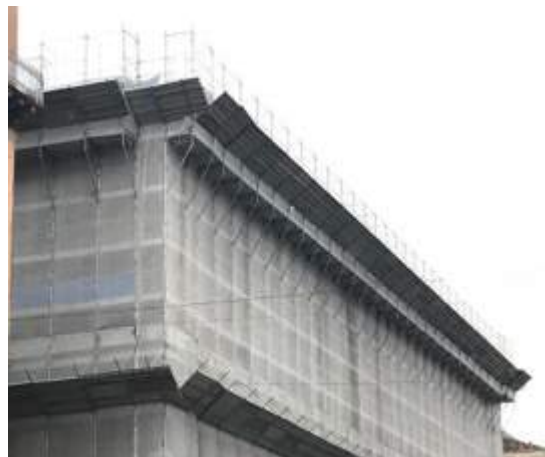
Fig.83: doppia mantovana

Togliere i teloni dai ponteggi, nella zona interessata dai nidi, è possibile ai sensi dell'art. 129 comma 3 del DLgs 81 /2008 che impone ai cantieri, per la sicurezza, o i teloni, o le mantovane o il divieto di accesso all'area. Per aumentare la sicurezza del cantiere, specie se la parte interessata è posizionata in alto, è possibile posizionare una seconda mantovana.

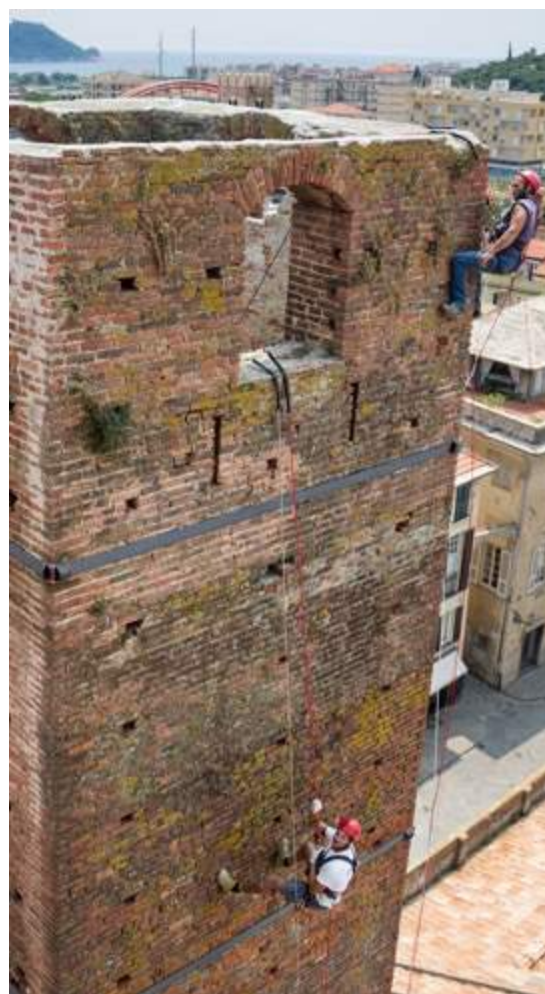
Fig.84: arrampicata edile

Per alcuni tipi di interventi di manutenzione, restauro o rifacimento di facciate e di coperture di edifici storici, pubblici, monumenti, o condomini, è possibile evitare l'uso dei ponteggi grazie all'utilizzo di ditte specializzate nell'arrampicata edile o all'utilizzo del cestello elevatore.

Questi tipi di interventi, oltre al risparmio dei costi dei ponteggi, nei casi di presenza di colonie di rondoni permettono una maggiore cura nell'evitare il disturbo delle coppie in riproduzione, consentendo di concentrare i lavori negli orari di minor impatto ai nidi, ovvero quando i rondoni sono in caccia, mitigando in modo significativo gli impatti.

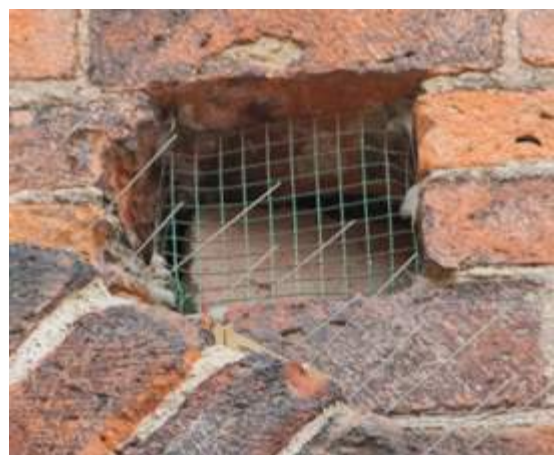
Fig.85: bucha pontaaia: dispositivi anti piccione

Le buche pontaaie vengono in genere chiuse per impedire ai piccioni l'accesso, comportando così la distruzione delle colonie di rondone.

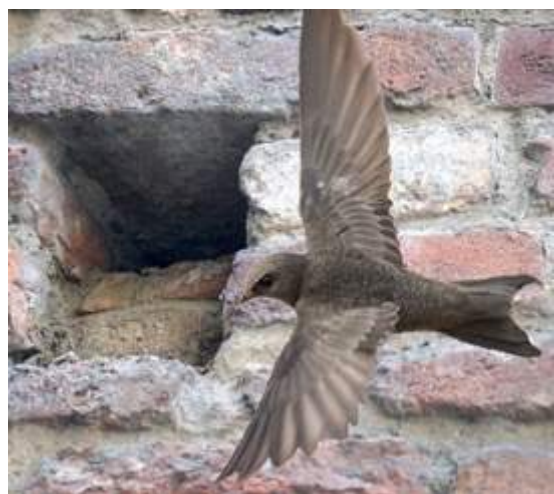
Fig.86: bucha pontaaia: riduzione selettiva

Questa soluzione, riducendo la cavità di accesso alle buche, permette in modo permanente di risolvere il problema dei piccioni e, nel contempo, consente ai rondoni di accedere alle cavità e riprodursi in sicurezza.

a) Tagliare da un mattone 4 mattoni a forma triangolare come da figura.

b) Posizionare nella buca un mattone opportunamente dimensionato mediante allettamento con malta di calce idraulica naturale.

c) La cavità ridotta deve avere dimensioni > 3,5 cm e < 5 cm.

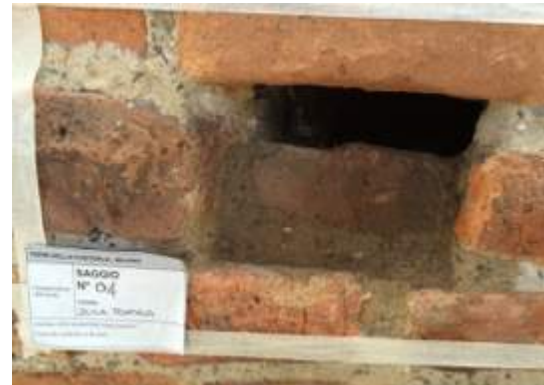
Fig.88: riduzione selettiva

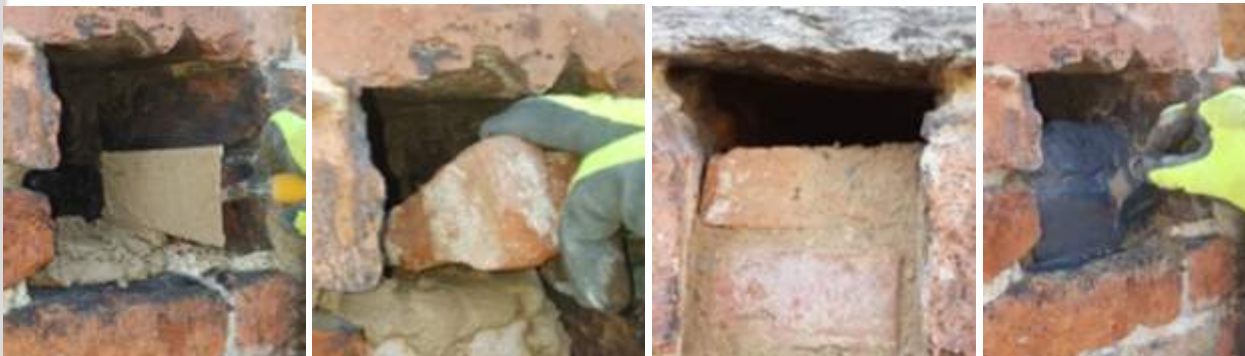
Fig.89: sequenza delle operazioni di riduzione selettiva delle buche puntaie

Questo metodo è stato sperimentato con successo per la prima volta a Milano nel 2015 nel corso del restauro delle Torri della Pusterla e successivamente nell'aprile 2018, nell'ambito del progetto SOS Rondoni, sul campanile della Basilica di Santa Maria presso San Satiro.

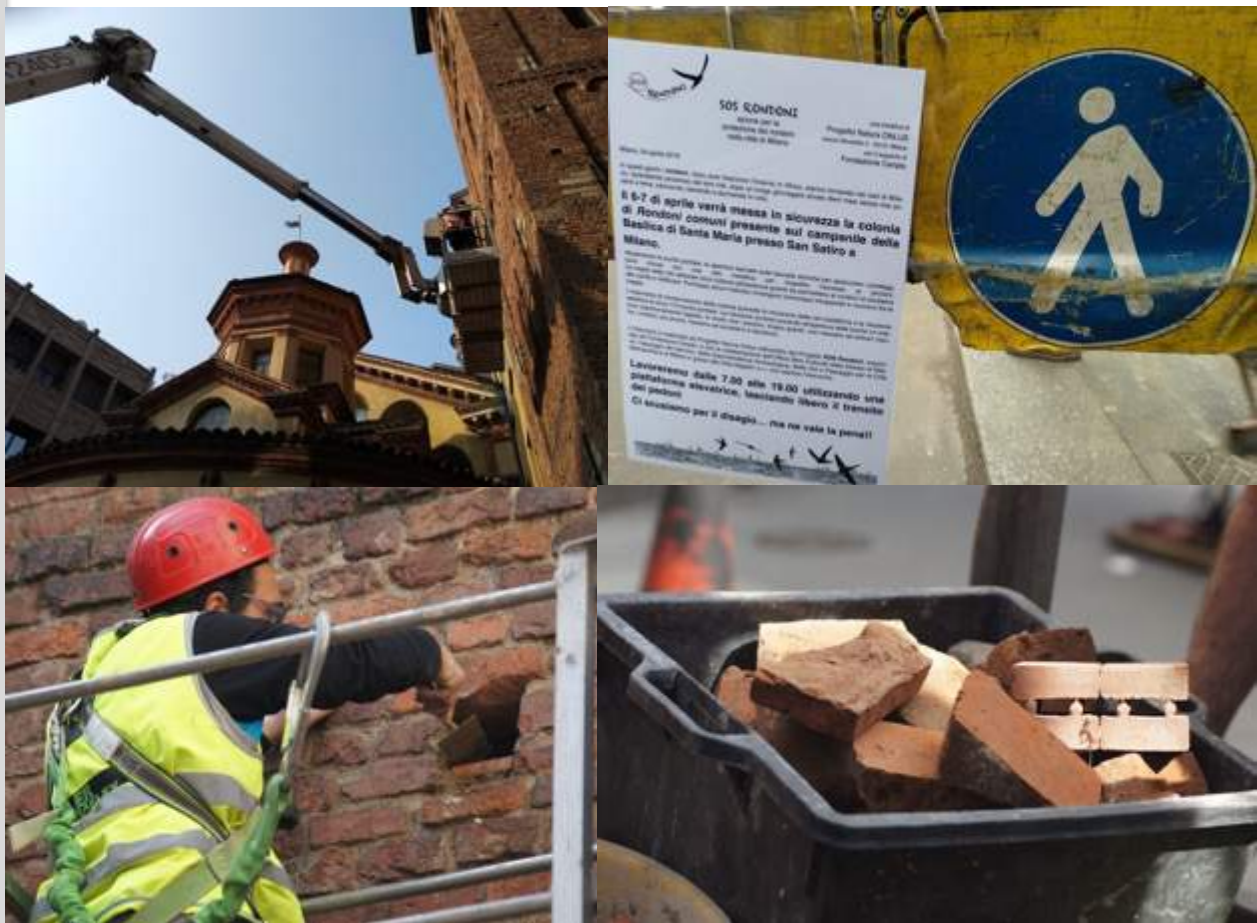
Fig.90: Campanile di S. Maria in S. Satiro. Fasi di messa in sicurezza della colonia di rondone comune

Molte buche pontaiie sono chiuse con una rete metallica. Una soluzione potrebbe essere quella di ritagliare una finestrella 6 cm x 4 come da foto, in modo che i rondoni riescano ad entrare.

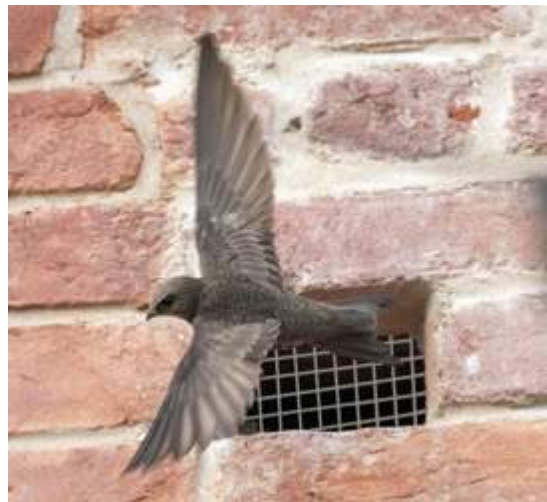
Fig.91: buca pontaiia chiusa con rete metallica

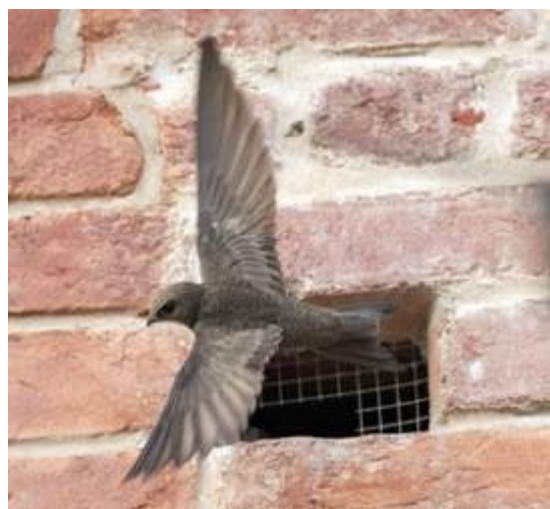
Fig.92: buca pontaiia con apertura ritagliata

- a) Ritagliando il rettangolo di accesso, è facile che rimangano delle asperità, che potrebbero ferire i rondoni durante l'entrata o l'uscita al nido.
- b) La rete è una soluzione più temporanea nei fissaggi rispetto alla riduzione selettiva della buca mediante mattoni, inoltre i piccioni, potrebbero con il tempo piegare la rete e accedere alla buca.

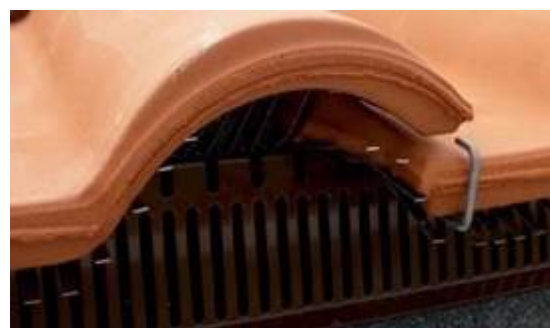
Fig.94: pettini para passero su coppo

Nei casi di rifacimenti di coperture in coppi, l'accesso ai sottocoppi, utilizzati dai rondoni per costruire i nidi, viene di norma interdetto con il posizionamento di pettini para-passero, impedendo così ai rondoni, l'anno successivo ai lavori, di fare ritorno ai nidi, cancellando di fatto la colonia.

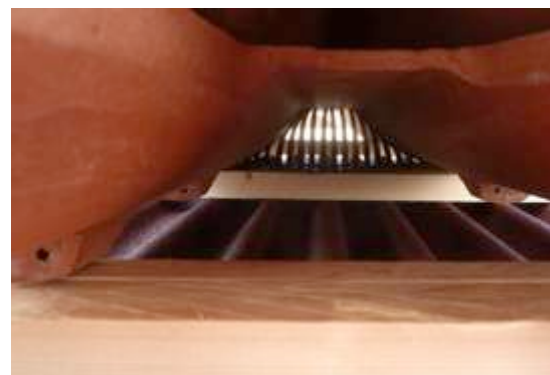
Fig.95: arretramento pettini para passero

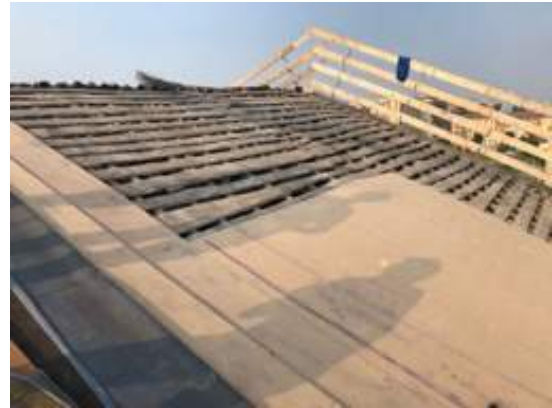
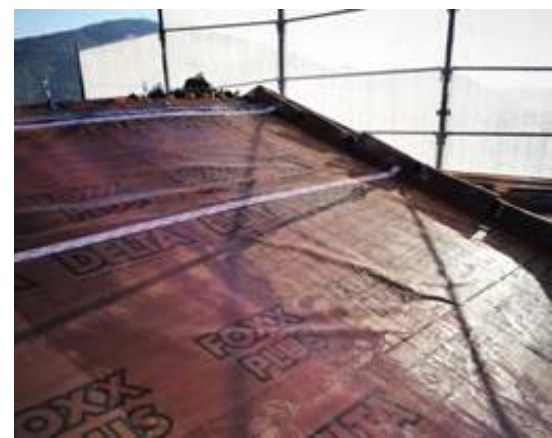
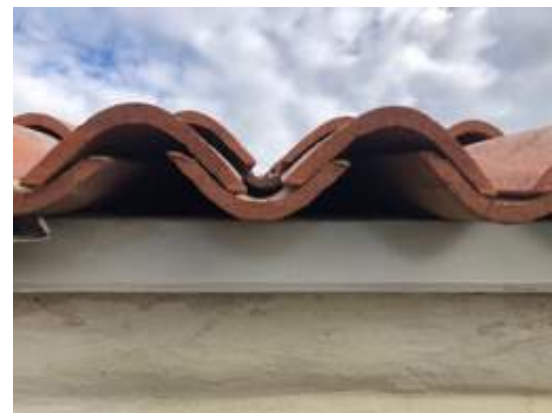
5. posa di ganci in acciaio alluminato (sistema Tuix - Cotto Possagno o equivalenti), mediante un sistema a scomparsa che consente l'ancoraggio laterale dei coppi.

6. posa di coppi e colmo pre-forati e antichizzati (Cotto Possagno o equivalenti) evitando la posa dei pettini para-passero.

Fig.98: procedura per la posa di una copertura a coppi senza pettini para passero

Per garantire la tutela della colonia a lungo termine, oltre alla posa dei ganci laterali, si è ritenuto di non procedere alla posa dei pettini para-passero.

Quale ulteriore accortezza si è scelto di utilizzare un telo traspirante che consentisse la creazione di un micro clima più idoneo alle esigenze ecologiche della specie.

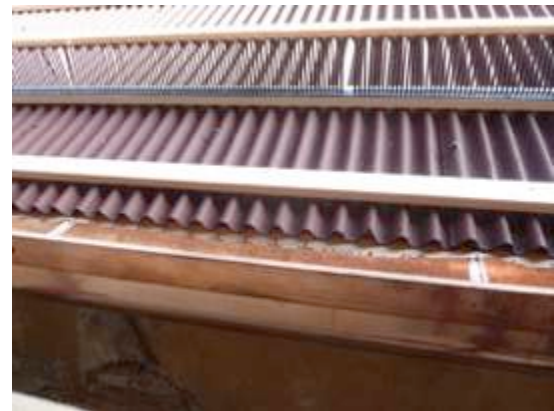
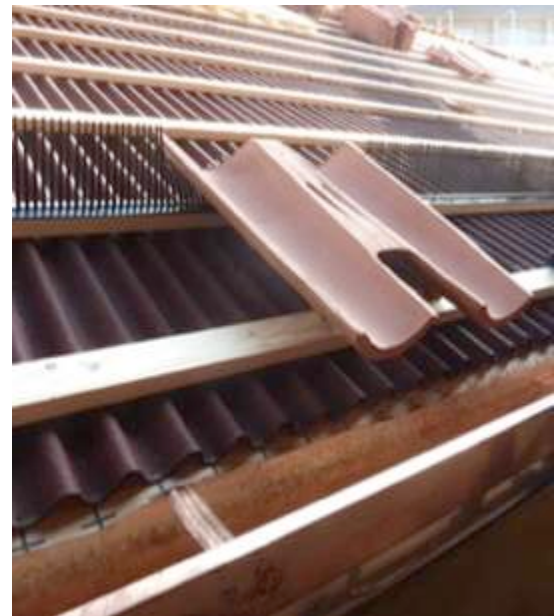
- a) Posa dell'assito continuo;
- b) Posa del telo antigoccia
- c) Posa del manto sottocoppo
- d) Posa dei listelli fermacoppo
- e) Posa dei pettini parapasseri (in materiale plastico o metallico) in corrispondenza del secondo o terzo listello
- f) Posa dei coppi (o dei bicoppi) a canale dotati di dentello, adagiati sui pettini già posati
- g) Posa dei coppi superiori, muniti di ganci in rame a «S» per impedirne lo scivolamento

Fig.101: procedura per la posa di una copertura a coppi con arretramento pettini para passero

L'utilizzo di coppi (o bicoppi) canale dotati di dentello, trattenuti da listellatura lignea posata sopra il manto sottocoppo, consente di ricavare uno spazio al di sotto dei coppi coperta adatto a ospitare i nidi dei rondini.

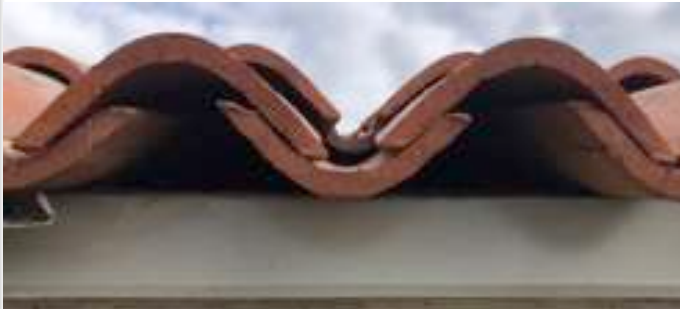
È importante utilizzare due ganci laterali, anziché uno centrale, così da lasciare uno spazio libero in mezzaria che consenta l'accesso ai rondoni.

Fig.105: ganci laterali, idonei per l'accesso dei rondoni

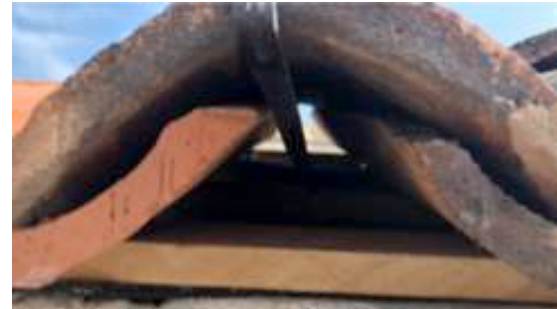
Negli interventi di restauro di coperture in coppi, specie di edifici monumentali, vengono utilizzati ferma coppi tradizionali che però ostacolano l'accesso al sottocoppo da parte dei rondoni.

Fig.106: gancio ferma coppo centrale

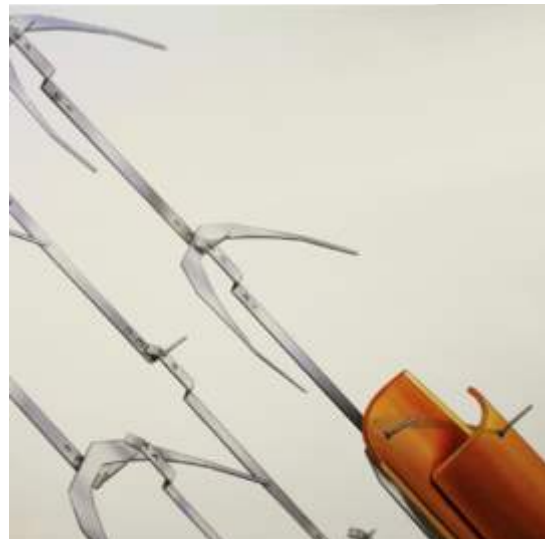
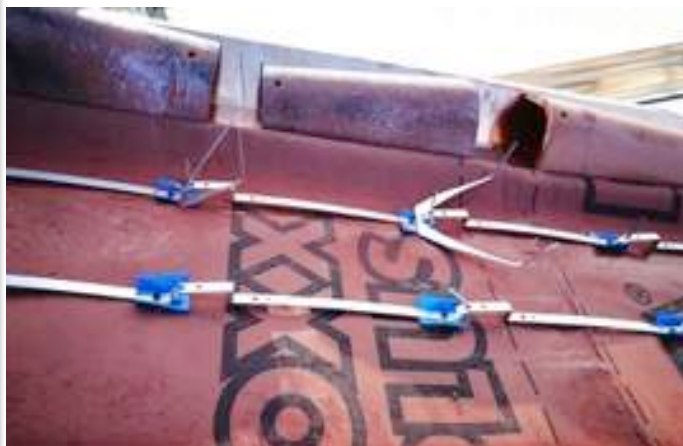
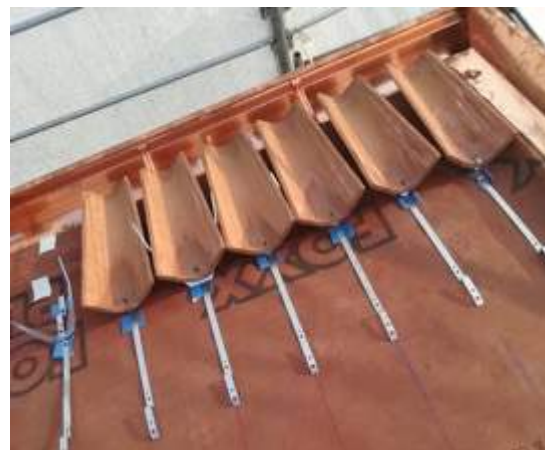
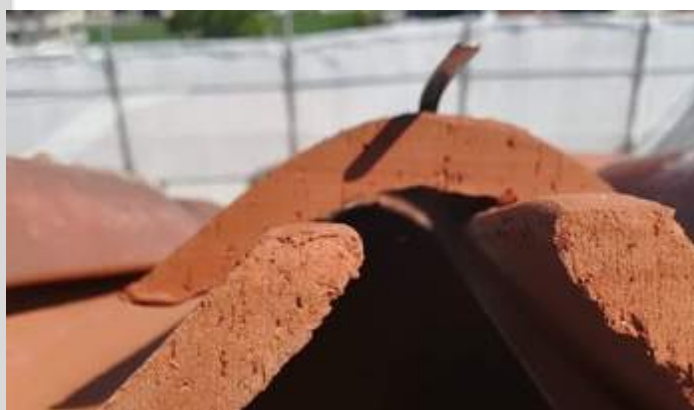
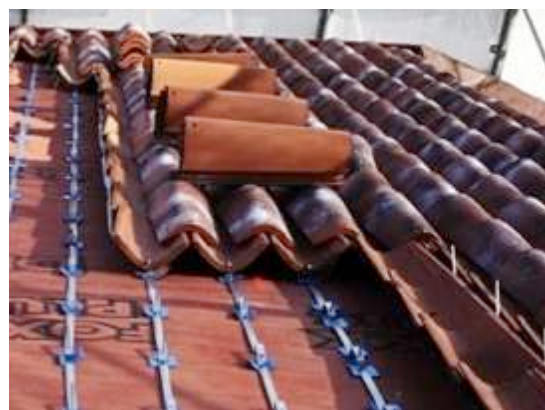
Caso 1: è stato utilizzato un sistema modulare invisibile che mediante l'impiego di ganci in alluminio permette il fissaggio dei coppi lateralmente, adattandosi a qualsiasi pendenza e superficie (sistema Tuix - Cotto Possagno o equivalenti).

Con questo tipo di fissaggio è necessario l'utilizzo di coppi pre-forati che risulteranno tutti agganciati indipendentemente uno dall'altro sia quelli di canale sia quelli di coperta.

Fig.107: procedure per il fissaggio laterale dei coppi mediante ganci in alluminio

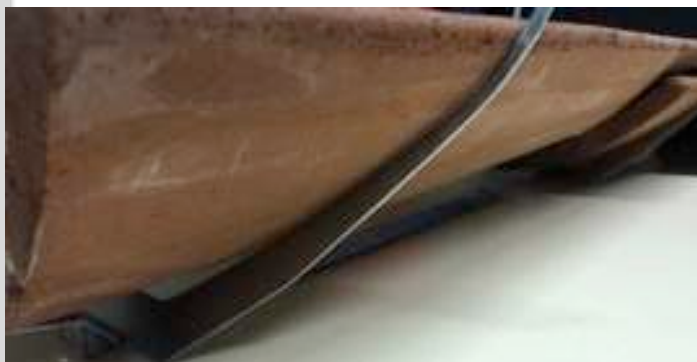
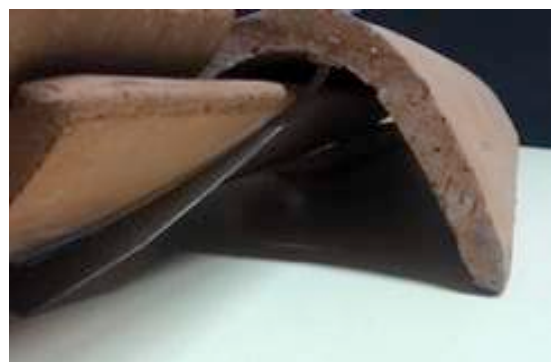
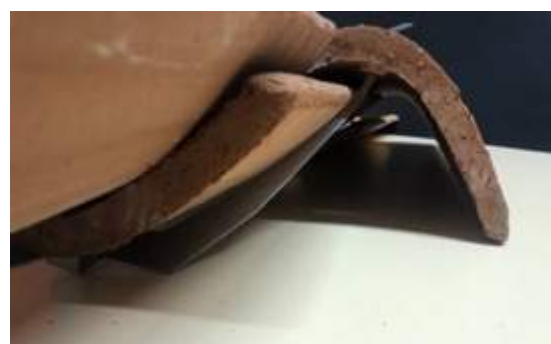
Questa tipologia di fissaggio, che aderisce ai lati del coppo inferiore, lascia completamente libero il passaggio d'ingresso per la nidificazione dei rondoni; inoltre l'aggancio in acciaio, posato da colmo a gronda, garantisce il perfetto ancoraggio e l'adeguata ventilazione.

Fig.108: dettagli dell'ancoraggio dei coppi

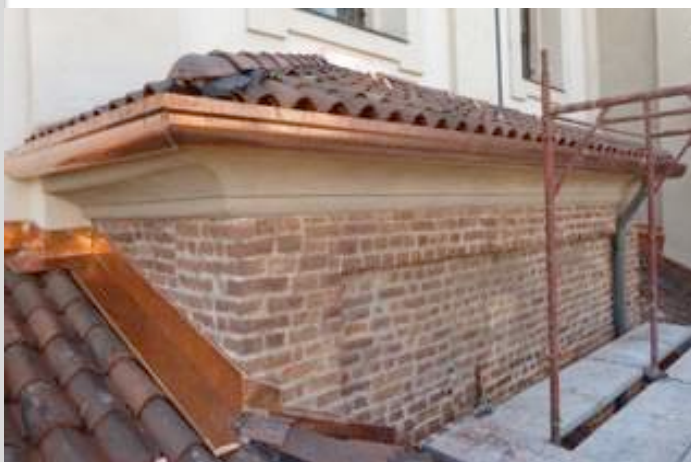
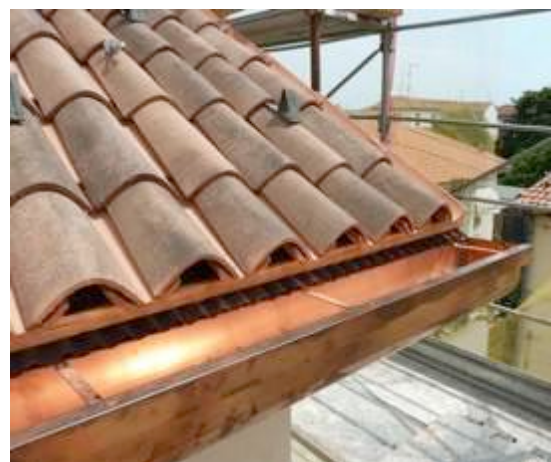
Caso 2: Una soluzione conservativa, che non impedisce l'accesso ai nidi, è utilizzare coppi dotati di dentello, trattenuti dalla listellatura lignea posata con il passo della misura giusta per la corretta sovrapposizione del doppio strato: coppi canale e coppi coperta.

Fig.109: fissaggio dei coppi con dentello trattenuti da una listellatura lignea

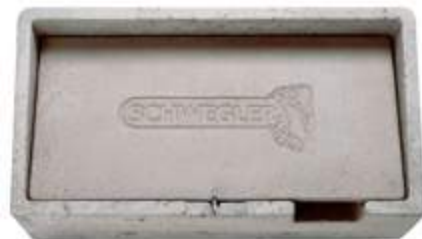
Cassetta nido a cuneo

Dimensioni esterne: 68 x 20 x 30 cm

Uso: modello da sottotetto o da cornicioni piatti dove .

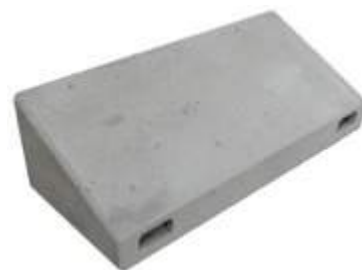
Fig.113: modalità di installazione cassette nido Schwegler

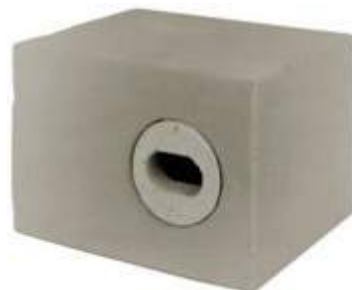
Mattone - nido, mod. 25.

Dimensioni: 18 x 26,5 x 22 cm
 Diametro foro d'accesso: 55x 33 mm
 Peso ca. 8,8 kg.
 Uso: incassata nella facciata

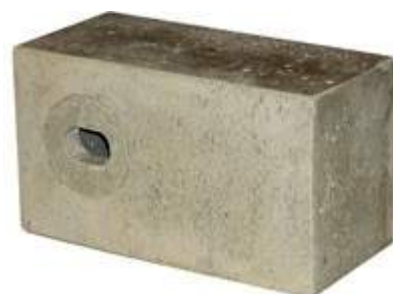
Mattone - nido, mod. 25 A.

Dimensioni: 18 x 32 x 15 cm
 Diametro foro d'accesso: 55x 33 mm
 Peso ca. 4,5 kg.

Uso: incassata nella facciata. Questo modello dispone di un vano più ampio con una profondità di soli 15 cm.

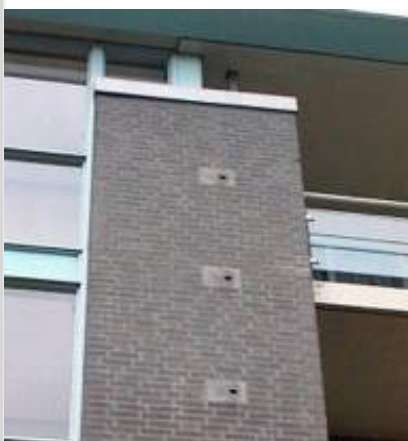
Fig.114: esempi di posa di cassette nido Schwegler

Uso: modello adatto per essere integrato nel sistema di isolamento delle facciate degli edifici.
