Linee Guida per la tutela dei rondoni nell'ambito degli interventi edilizi

***“Buone pratiche
per una architettura
amica della natura”***

Queste Linee Guida sono frutto di un lavoro collettivo realizzato nell'ambito del Progetto SOS Rondoni, promosso da Progetto Natura Onlus e supportato da Fondazione Cariplo.

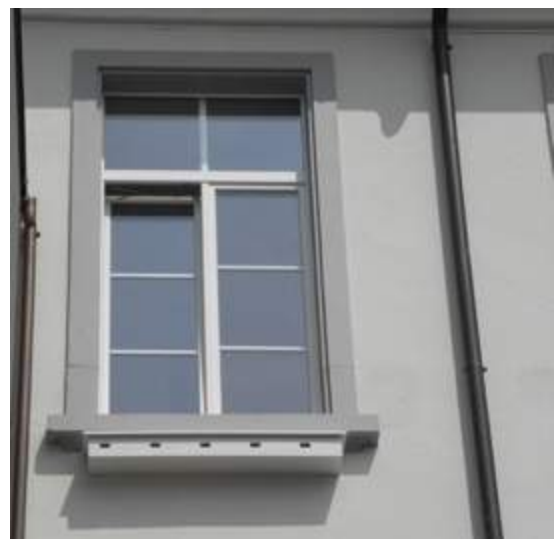
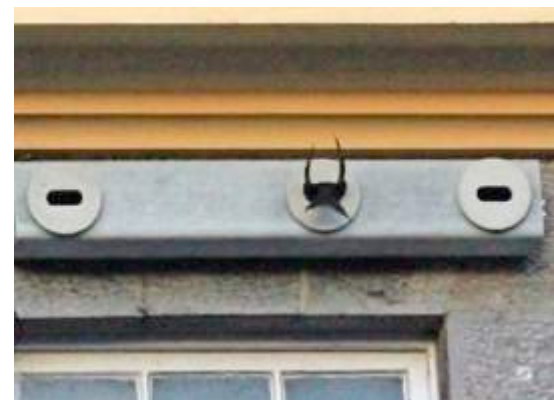
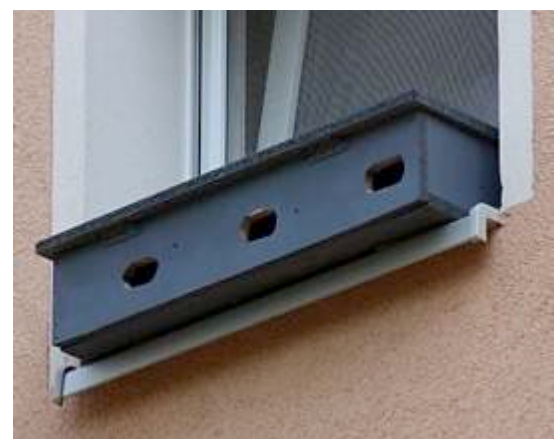
Fig.116: esempi di cassette nido montate su finestre e balconi

A seconda del tipo di intervento, del tipo di edificio e di dove devono essere posizionati i nidi, si possono scegliere modelli artigianali, presenti sul mercato o realizzate su disegno nel rispetto dell'identità architettonica della facciata.

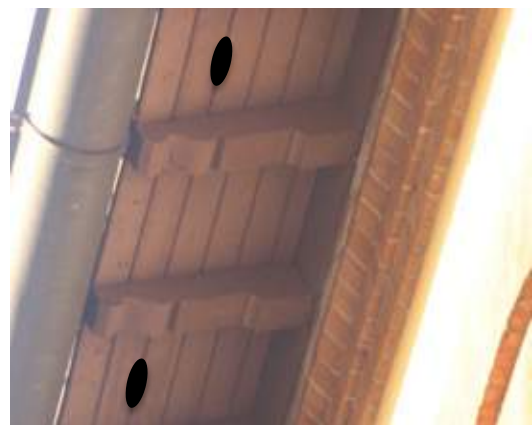
Fig.118: foratura dello sporto di gronda

Un sistema semplice e artigianale per creare cavità nido per i rondoni, nei casi in cui sia presente una copertura a falde con chiusura in legno dello sporto di gronda, sperimentata con successo in Europa e a Milano, è praticare dei fori 6 x 3-4 cm, così che i rondoni possano accedere all'interno e riprodursi.

Questa opzione può essere realizzata a compensazione degli interventi in facciata oppure anche negli edifici storici e chiese.

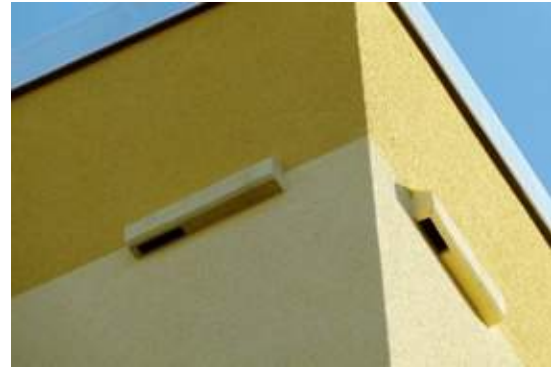
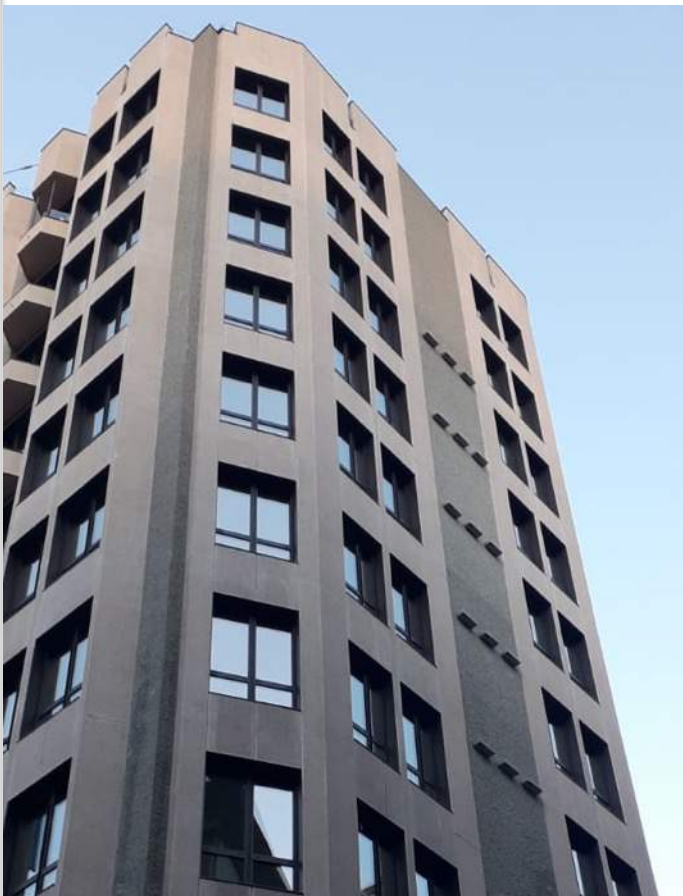
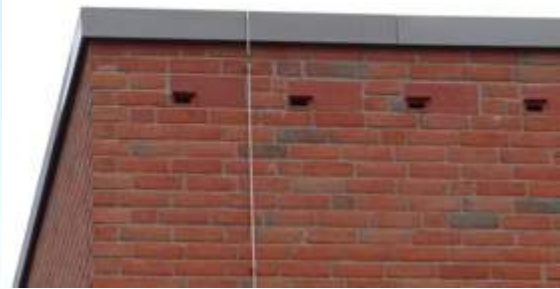
Fig.120: Milano (sn) palazzo ristrutturato con cassette nido fissate alla facciata; SOS Rondoni. (dx e in alto) Francoforte: esempi di cassette nido inglobate nelle facciate dei palazzi

In questo caso, la compensazione dei nidi persi è appannaggio dei progettisti che, nel nuovo progetto, dovrebbero prevedere l'alloggiamento in facciata dei nidi. Qui vengono riportati alcuni esempi Europei, dove tali pratiche sono una prassi, normata dalla legislazione locale e un intervento realizzato a Milano nell'ambito del progetto SOS Rondoni..

- 2) Nel caso di rifacimenti o demolizioni, o nella conversione di appartamenti ad uffici, i cassonetti delle tapparelle possono venire eliminati, rendendo necessario di compensare la perdita dei nidi.

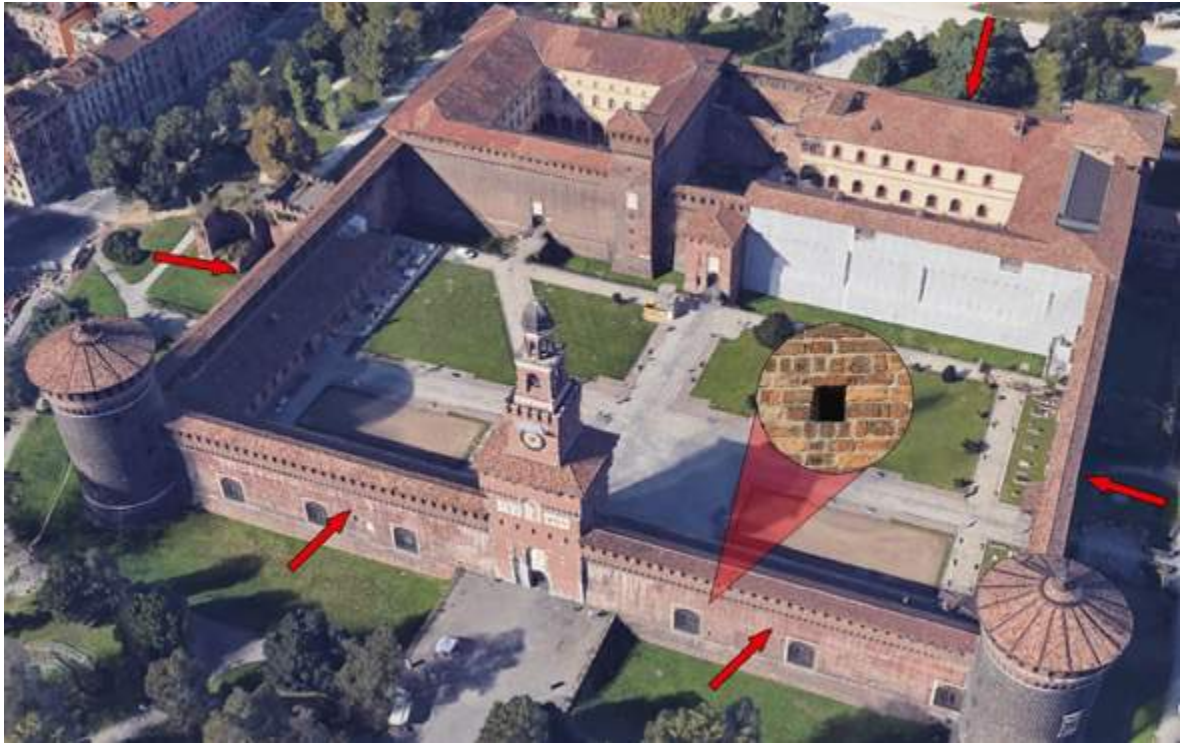
Problemi di conservazione: Il Castello Sforzesco ospita la colonia di rondoni comuni più grande di Milano (100 coppie). Tutti i nidi si trovano lungo le mura all'interno delle buche pontaaie, le quali ospitano anche la più importante colonia cittadina di taccole, oltre che Gheppio e Civetta. Nel caso di interventi sulle facciate, è necessario applicare la riduzione selettiva delle buche pontaaie come suggerito nelle linee guida e pianificare gli interventi in modo da non arrecare danno alla colonia.

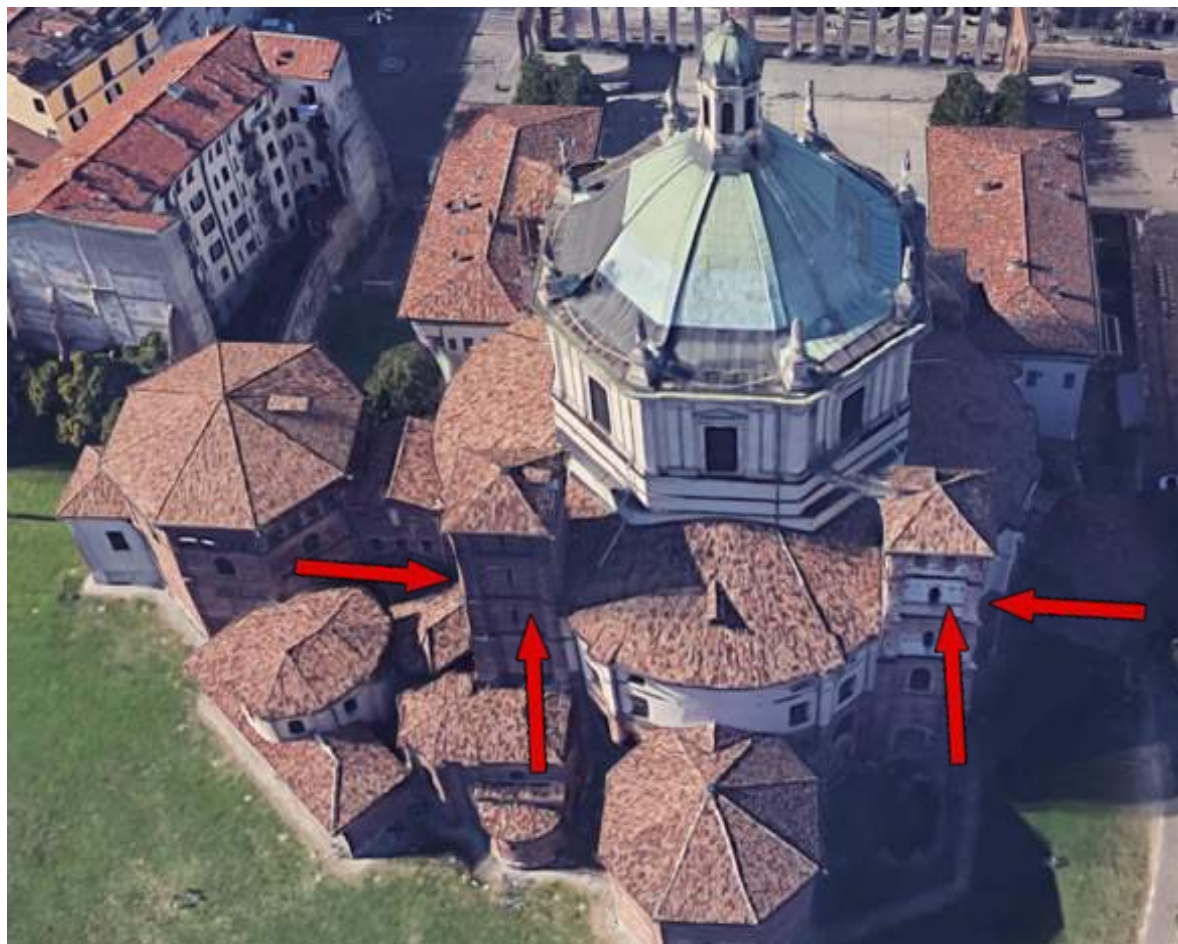
Basilica di S. Lorenzo Maggiore

Problemi di conservazione: Si tratta di una delle maggiori colonie cittadine. I nidi sono presenti nelle torri campanarie su lato retrostante della basilica. Probabilmente anche nel sottotetto della cappella di S.Ippolito. Data la vastità dell'edificio occorre valutare più approfonditamente la presenza delle cavità utilizzate sul lato verso Piazza Vetra. In occasione di interventi futuri è necessario applicare la riduzione selettiva alle buche delle torri campanarie e sarebbe opportuno riaprire e adattare le buche pontai nelle pareti absidali.

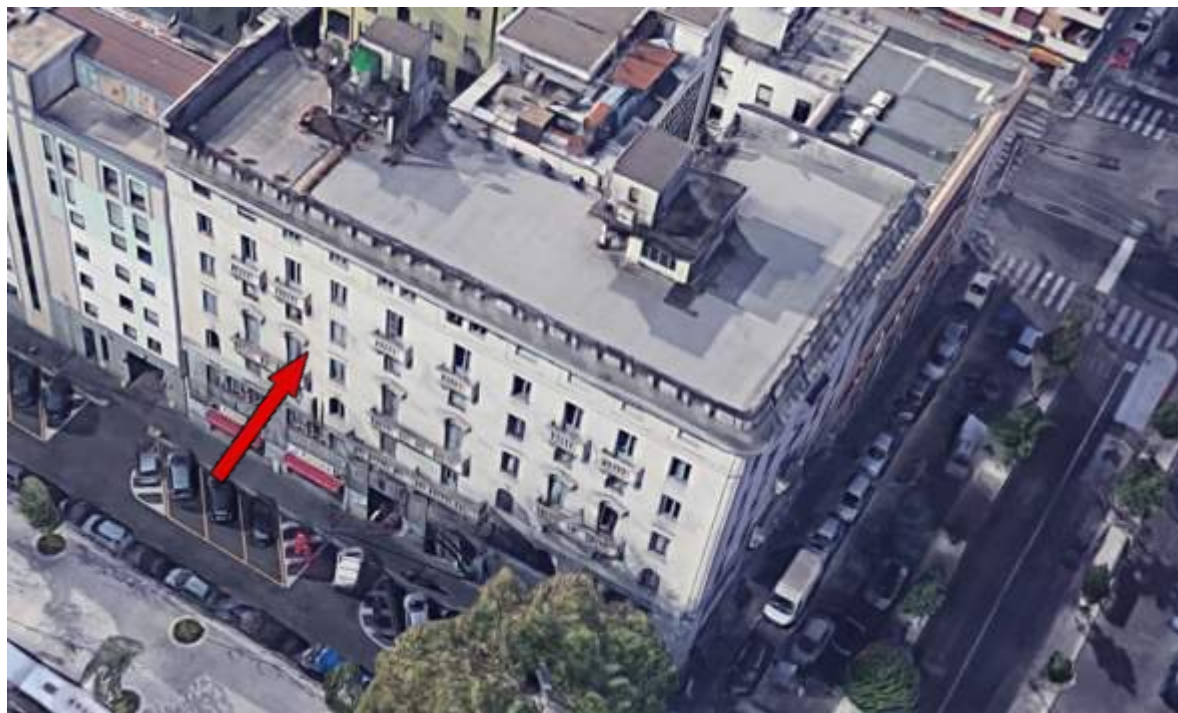
Palazzo Hostel House Beatrice

Indirizzo: via Sammartini Giovanni Battista, 15

Specie nidificante: Rondone pallido (*Apus pallidus*)

Problemi di conservazione: si tratta di una importante colonia che presenta delle criticità, dal momento che sono state rilevate manifeste ostilità alla nidificazione (apposizione di aghi dissuasivi, chiusura fessure, collocazione di immagini di predatori). Il sito è ad alto rischio di danneggiamento/distruzione dei nidi per possibili interventi di dissuasione o per la riqualificazione della facciata che potrebbe prevedere l'eliminazione delle persiane.
